Análisis del comportamiento de la zona sur de la playa de S´Abanell durante el período 2009 – 2011. Implicaciones para su gestión.

**Memoria de prácticas en empresas. Master en Ciencias del Mar:
Oceanografía y Gestión del Medio Marino. Universitat de Barcelona.**

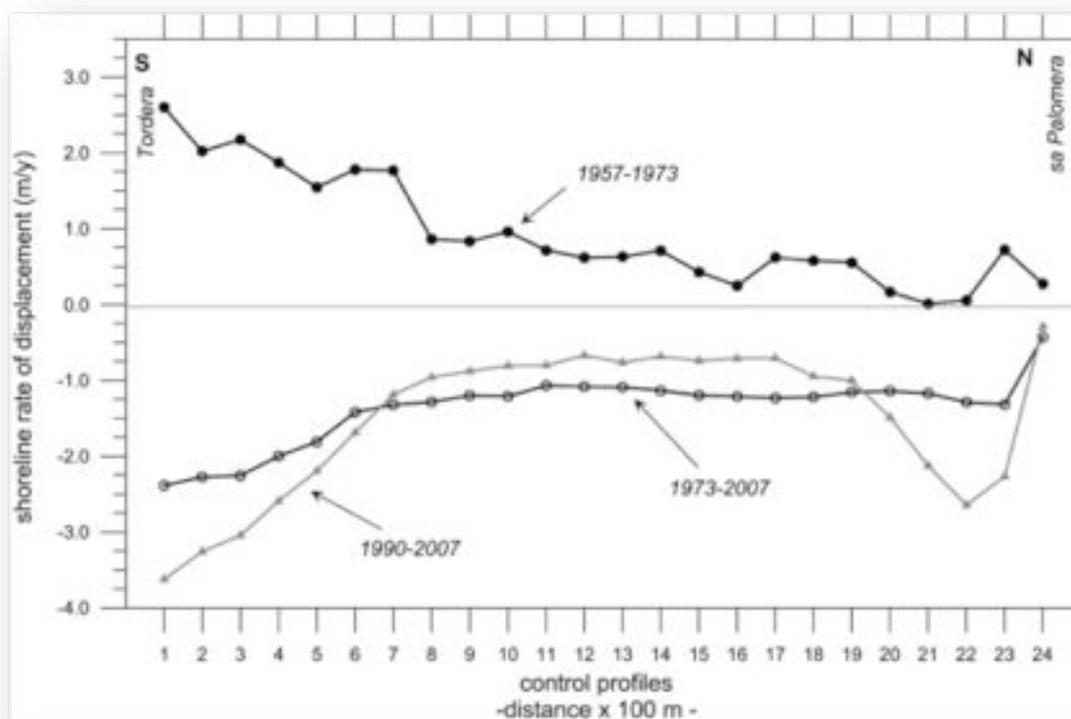
Figura 2

Figura 2. Tasas de desplazamiento de la línea de orilla a largo plazo en la playa de S´Abanell. Fuente: J. A. Jiménez (UPC)

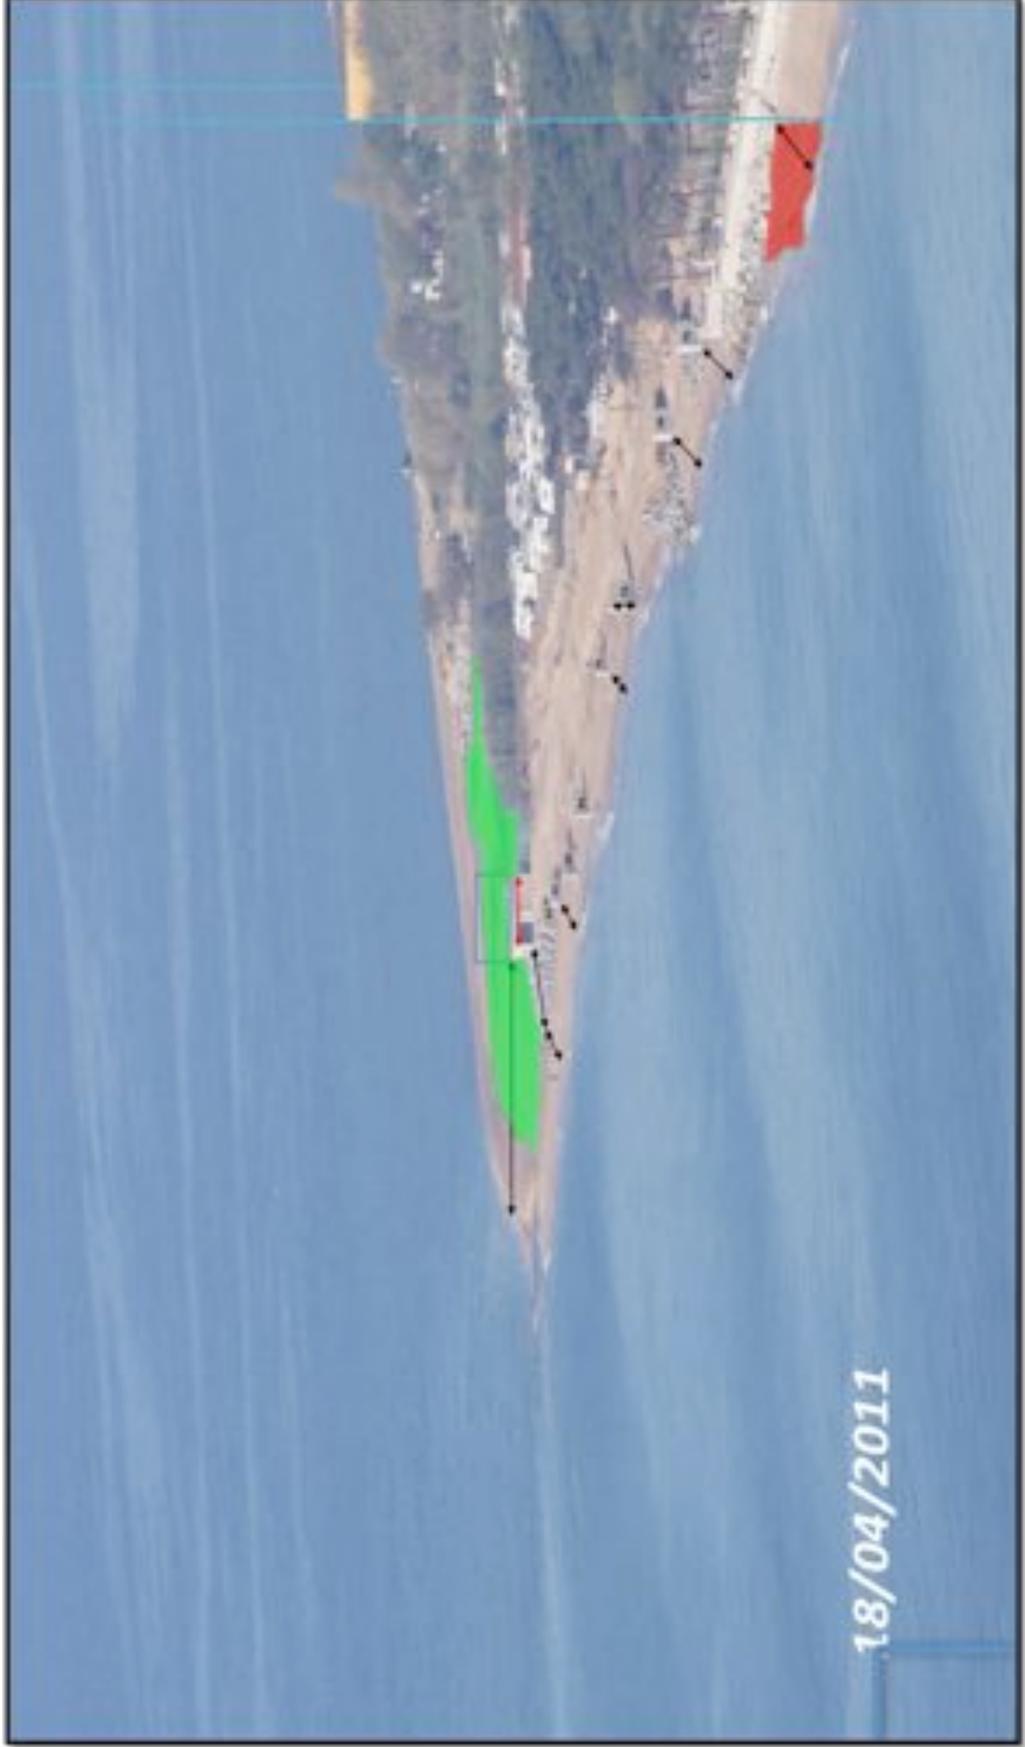
Figura 5

Figura 5. Variables medidas en las imágenes

Cada variable fue medida de la misma forma en todas las imágenes, así el cálculo del ancho de playa se realizó trazando una línea recta partiendo de la intersección de la marca de referencia en la parte derecha de la imagen con el muro del paseo marítimo hasta la línea de orilla con un ángulo de 155° . Las distancias de los pozos a la orilla también se midieron trazando una línea recta con un ángulo de 155° desde el extremo inferior derecho de los mismos hasta la línea de orilla, así como la distancia de la escollera a la orilla. La altura de los pozos se calculó trazando una línea desde su extremo inferior a su extremo superior siempre con un ángulo de 90° . La longitud de la escollera se midió trazando una línea con un ángulo de 170° a lo largo de la misma siempre partiendo del extremo inferior derecho de la caseta. La extensión offshore del delta se calculó midiendo la distancia en línea recta con un ángulo de 180° entre el extremo superior izquierdo de la caseta y la orilla. Y por último, tanto el cálculo de la superficie de playa emergida al final del paseo marítimo como el de la superficie de la laguna interior se realizó dibujando el contorno de dichas superficies en cada imagen (ver Figura 5).
